# CASE STUDY

GDI® 2.5L 4 Cylinders

| <b>Vehículo</b> | <b>2018 Mazda CX5, 2.5L GDI 4- Cilindros</b> |

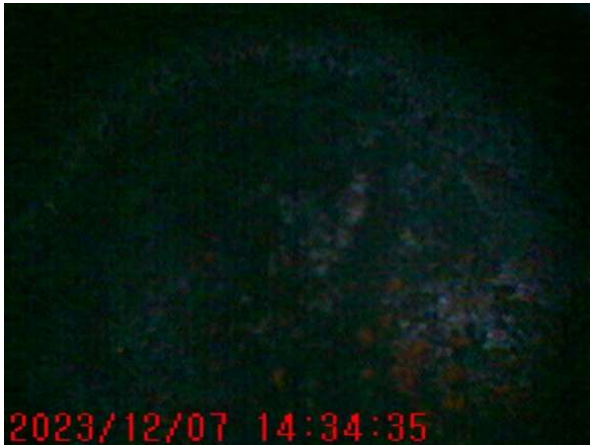
**ANTES**

La cantidad de carbón en las coronas de los pistones y las válvulas es impresionante. En nuestra opinión los mantenimientos, la calidad de aceite y el combustible que se utilizó fueron pobres.

En las fotos antes del servicio, podemos ver claramente que la corona de los cuatro pistones está completamente cubierta de carbón sólido. Este carbón reduce la potencia y eficiencia del motor.

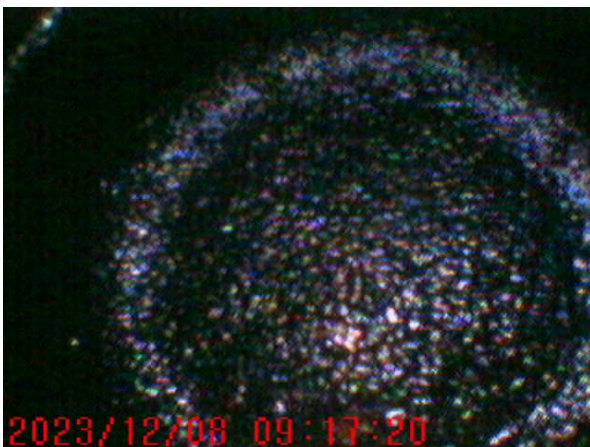
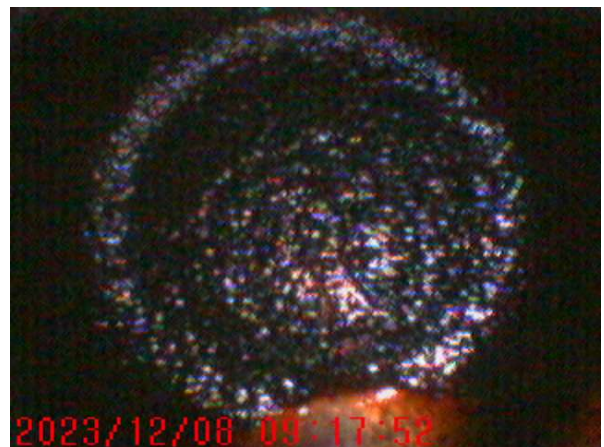
**DESPUÉS DEL SERVICIO**

Inmediatamente después del servicio, podemos ver como el carbón sólido se está suavizando y gran parte ya se ha convertido en líquido o ha sido quemado de forma eficiente y segura.

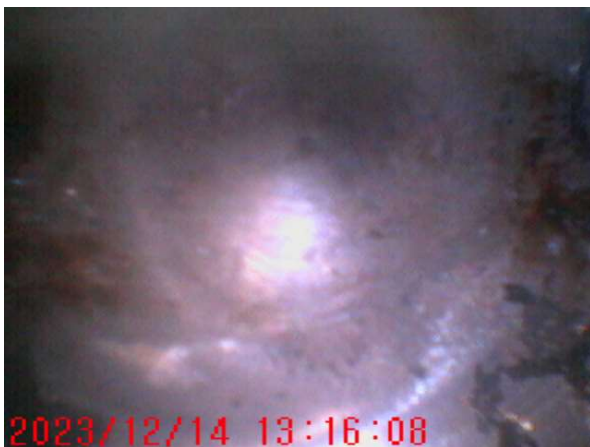
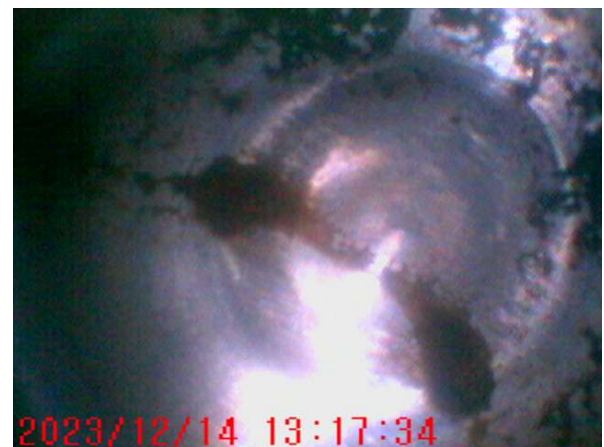
**DESPUÉS DE UN TANQUE DE BG 44K®**

Después de seis días y un tanque completo de gasolina tratado con el 44K®, podemos ver la superficie de los cuatro pistones prácticamente limpia y libre de carbón.

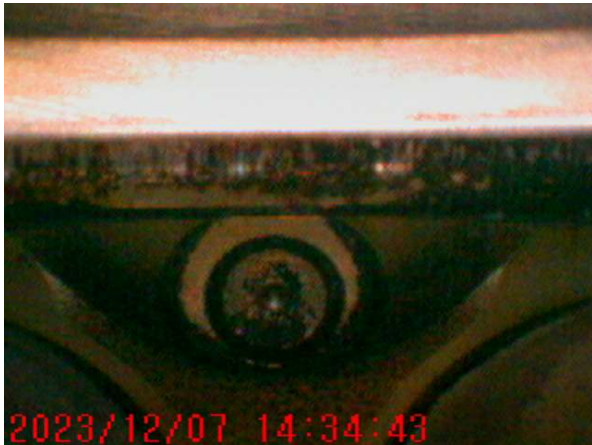
**ANTES**

Los inyectores también estaban cubiertos de carbón. Recordemos que cualquier depósito que afecte la atomización y el patrón de inyección va a tener un efecto negativo en el rendimiento y además el motor generará más emisiones dañinas y el también se reducirá la vida útil del convertidor catalítico.

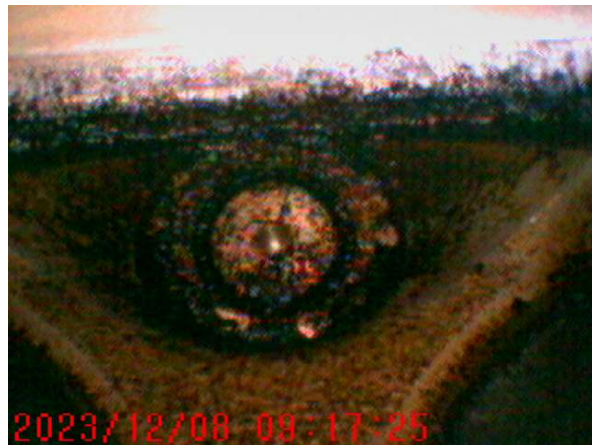
**DESPUÉS DEL SERVICIO**

Al igual que con los pistones, podemos ver el efecto inmediato de descarbonización después del servicio, y el cómo el 44K® en el tanque termina el trabajo.

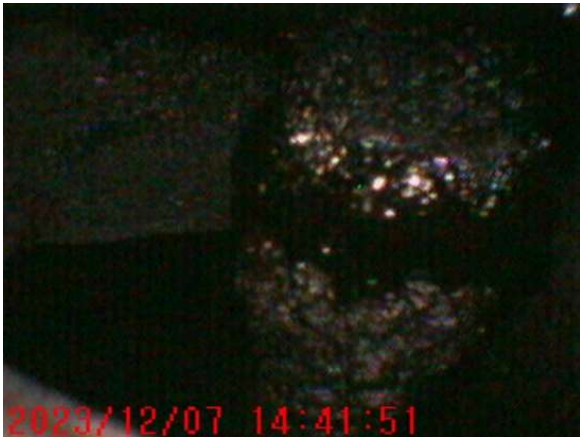
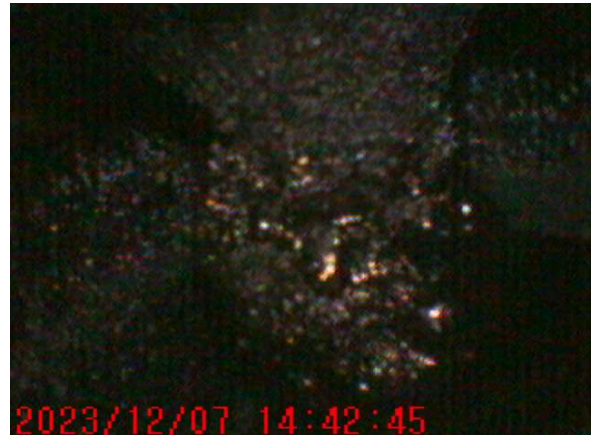
**ANTES**

Verdaderamente es increíble ver las condiciones en que se encuentran las válvulas de admisión antes del servicio. Es nuestra opinión que además de falta de servicio, el aceite que utilizaba este vehículo era de baja calidad.

Podemos apreciar por las fotos en las válvulas de los cilindros 3 y 4, estas estaban completamente cubiertas de carbón por una capa sumamente gruesa y sólida.

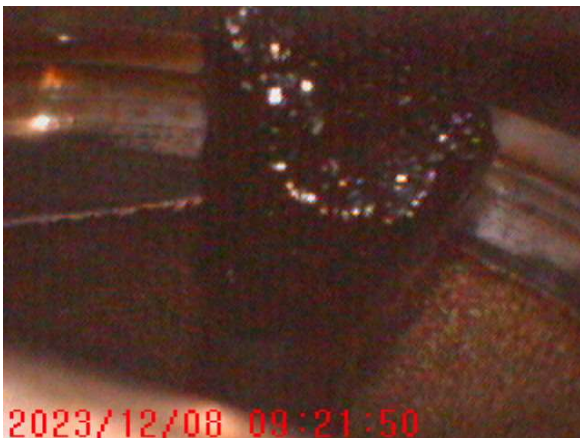
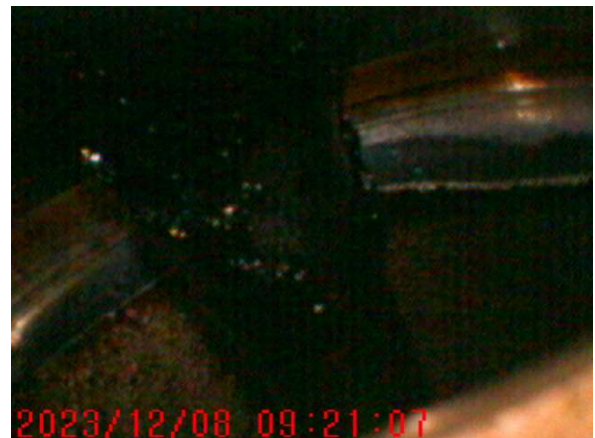
**DESPUÉS DEL SERVICIO**

Se ve el progreso inmediato después del servicio y después de un recorrido de seis días, pero debido a la severidad de la acumulación de carbón, vamos a recomendar otro servicio Platino en el próximo cambio de aceite.
