INTRODUCCIÓN

Realizamos un experimento para ver qué sucede si tomamos un motor de desahuciado (junk yard) y documentamos parámetros de referencia antes y después de que se realicen los servicios de mantenimiento preventivo BG, y luego comparamos y evaluamos todos los datos.

Motores para las Pruebas

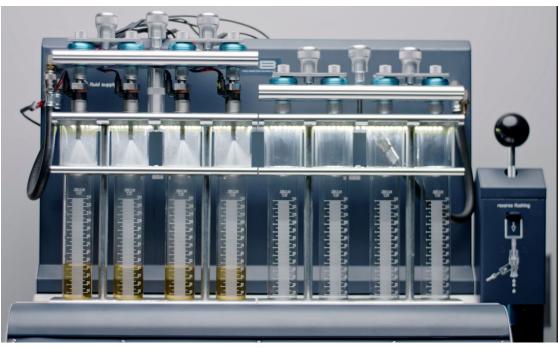
INYECTORES - Los inyectores de combustible se prueban en el banco de flujo. El caudal se midió antes de realizar

PRUEBA DE

los servicios de mantenimiento preventivo. Después de dichos servicios, se observó mejor flujo y funcionamiento de los inyectores de combustible para cada inyector en ambos motores.

Caudal del Inyector

Todos los inyectores de combustible fueron probados para determinar su flujo. Durante las pruebas previas al servicio, se registró un caudal con valores ligeramente variables.

Durante la prueba posterior al servicio, cada inyector se probó con una diferencia del 1% entre sí, lo que indica una restauración del rendimiento del inyector. El gráfico de la página 6 muestra el aumento de rendimiento mostrando el promedio de todos los inyectores de combustible entre ambos motores.

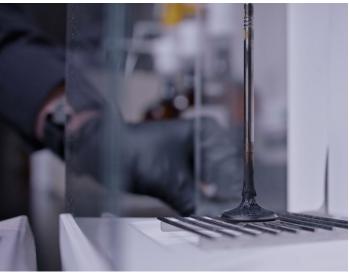
Las válvulas de admisión se pesaron antes y después de los servicios para determinar la cantidad de depósitos que se eliminaron.

Peso de las Válvulas

Las válvulas se pesaron al inicio y al final del experimento. La diferencia entre las dos medidas refleja la cantidad de acumulación de carbón eliminada durante los servicios. Vimos una disminución promedio de 0.028 g en la masa de la válvula para cada válvula de admisión y escape.

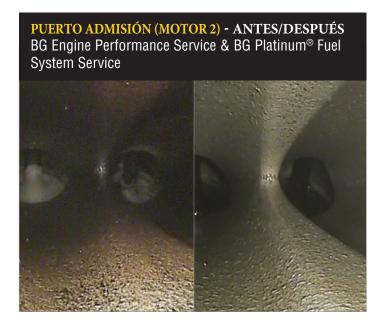
La diferencia en los pesos de las válvulas es evidencia de la eliminación de depósitos, lo que puede conducir a una mayor eficiencia de la combustión y una vida útil prolongada del catalizador.

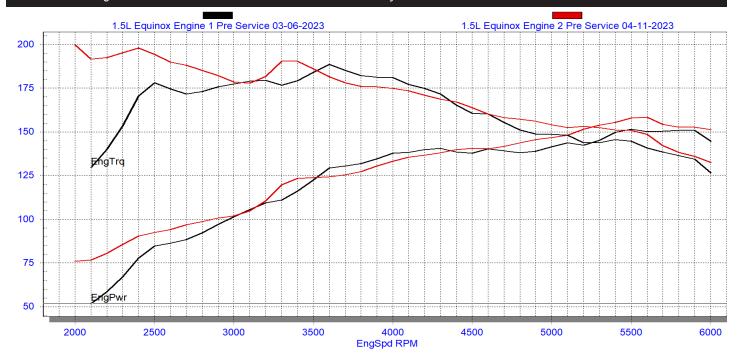
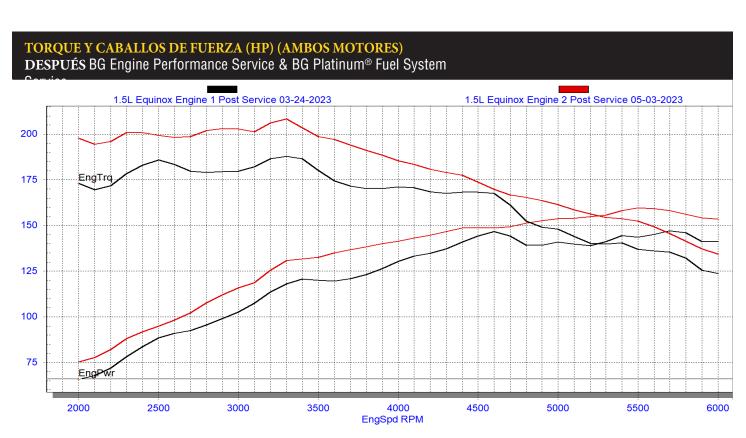
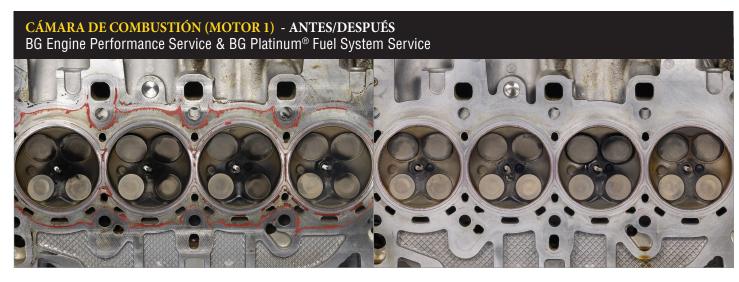
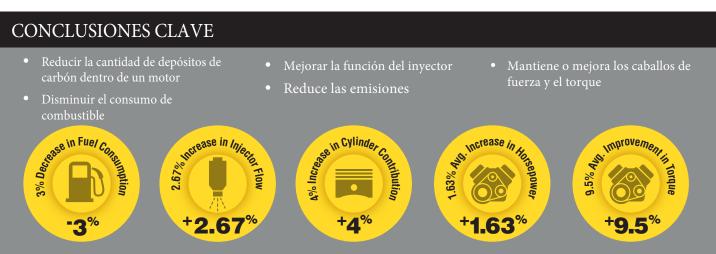
TORQUE Y CABALLOS DE FUERZA (HP) (AMBOS MOTORES)
ANTES BG Engine Performance Service & BG Platinum® Fuel System Service

La prueba del primer motor en el dinamómetro mostró un aumento del 2.44% en caballos de fuerza, un aumento desde 151.60 HP antes a 155.30 HP después del servicio. Las cifras de torque aumentaron un 14.79%, de 188.60 ft/lbs a 216.50 ft/lbs de torque.

La prueba del segundo motor en el dinamómetro mostró un aumento del 0.82 % en caballos de fuerza al comparar el antes de 158.4 HP los 159.7 HP después del servicio. Las cifras de torque aumentaron un 4.3%, de 199.8 ft/lbs a 208.4 ft/lbs de torque.
